MPS-L12 KÁRTYA

Wltronik MPS-L12

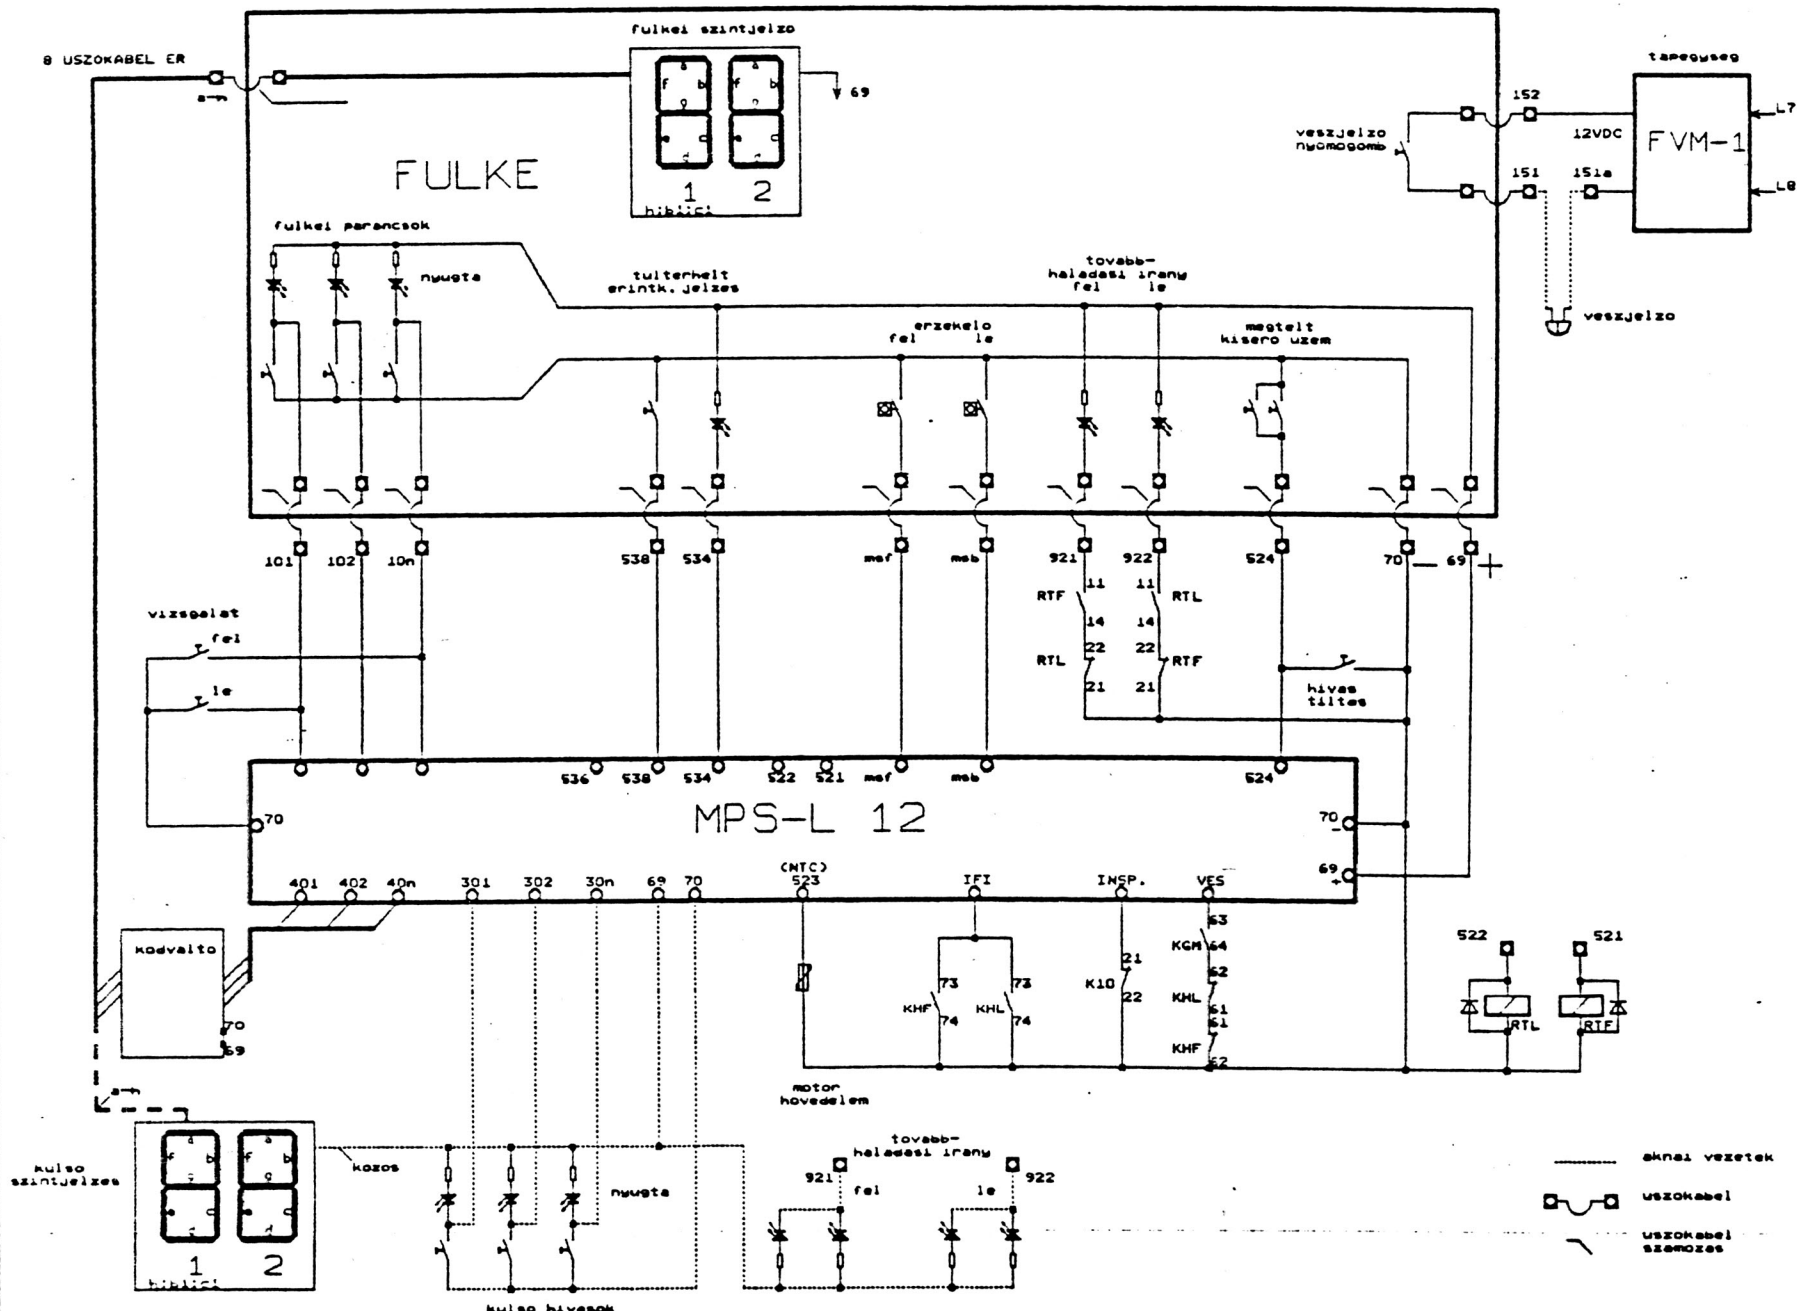
Le-fel gyűjtés esetén

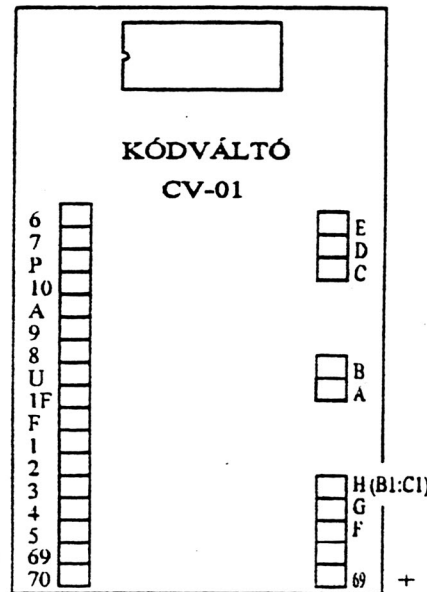
Pozíció jelző kimenetre

401-40n
